# Analýza bezpečnosti návštěvníků areálu ústřední čistírny odpadních vod Praha - prezentace metodiky

21.11.2019

## SAFETY ANALYSIS OF THE VISITORS OF THE CENTRAL WASTEWATER TREATMENT PLANT PRAGUE - PRESENTATION OF THE METHODOLOGY

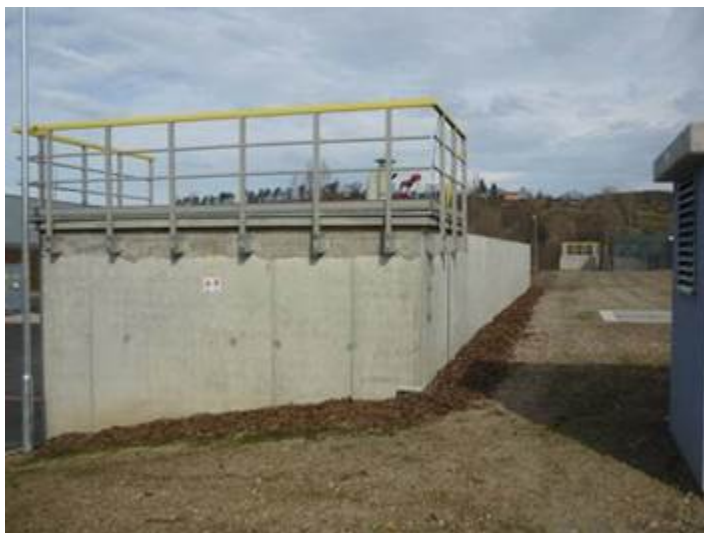
Dva kůrové filtry (Regenerace) jsou tvořeny vanami o rozměrech cca 17x4 m s tím, že jejich západní bok tvoří zároveň část západní stěny podzemní části NVL ÚČOV Praha o výšce cca 3 m. Z jednoho rohu, směrem k nádvoří, je filtr osazen zábradlím (u technologie vzduchotechniky filtru). Stěna kůrového filtru má v této části výšku cca 2-3 m. Obdobnou výšku má také stěna přimykající se k obslužné komunikaci. Ostatní stěny filtru mají z vnější strany výšku cca 2 m.

Čtyři kůrové filtry (Denitrifikace) jsou tvořeny vanami o rozměrech cca 42x10 m. Nacházejí se v prostoru střechy podzemní části NVL ÚČOV Praha. Stěna kůrového filtru má v této části výšku cca 2 m.

Vnitřní náplň kůrových filtrů je tvořena 1,6 m silnou vrstvou kůry, která leží na ocelovém roštu, který se nachází cca 0,6 m nad podlahou filtru. Výška vnitřní strany filtru je tak cca 1 m nad kůrou.

**Obr. č. 3: Příklad kůrového filtru (Regenerace) nad biologickou částí NVL ÚČOV Praha (vlevo) a příklad kůrového filtru nacházejícího se u západní fasády podzemní části NVL ÚČOV Praha (vpravo) (foto: VÚBP, v. v. i.)**

V rámci tohoto nebezpečí je největší problém pád z výšky a inhalace čpavku, sirovodíku a kontaminace patogenními mikroorganismy.

Jako na běžné nebezpečí je na to možné pohlížet z pohledu toho, že některé skupiny ohrožených osob na obvodové zdi kůrových filtrů mohou vylézt (obtížná bariéra). V takovém případě hrozí například pád z výšky, který není v městském prostředí nikterak nestandardní, viz například některé běžné menší objekty výstří vzduchotechniky metra, které se vyskytují na mnoha místech Prahy.

Při případném pádu z výšky cca 3 m (část zdi kůrového filtru regenerace) lze očekávat především poškození s nutností lékařského ošetření. Fatální poškození sice vyloučit nelze, avšak ve většině případů není očekáváno. I tak je potřeba upozornit, že ohroženější skupinou jsou zde především děti docházející na základní školu.

V případě nebezpečí chemické kontaminace návštěvníka po "pobytu" v atmosféře v prostoru kůrového lože nelze vyloučit mírné poškození. Důvodem je především to, že v atmosféře v prostoru kůrového lože mohou být přítomny zbytkové koncentrace nebezpečných chemických látek (amoniak, sirovodík). Tyto koncentrace však z podstaty technologie jsou vždy na vstupu do kůrového filtru nižší, než jaké jsou koncentrace stanovené pro PEL a NPK-P. Na výstupu z kůrových filtrů pak budou tyto koncentrace vždy ještě nižší, resp. jak plyne z popisu reakce uvnitř kůrových filtrů (viz výše) se amoniak ani sirovodík již v odcházejícím vzduchu nebudou téměř vyskytovat. Zároveň je podstatné, že přístup do prostoru kůrového filtru vyžaduje překonat obtížnou bariéru.

V případě nebezpečí biologické kontaminace návštěvníka po "osahání" filtrační náplně nelze vyloučit mírné poškození. Důvodem je především to, že v kůrovém loži mohou být přítomny patologické mikroorganismy. Zároveň je podstatné, že přístup do prostoru kůrového filtru vyžaduje překonat obtížnou bariéru.

- Pro daný zdroj nebezpečí nebyla navržena žádná opatření.

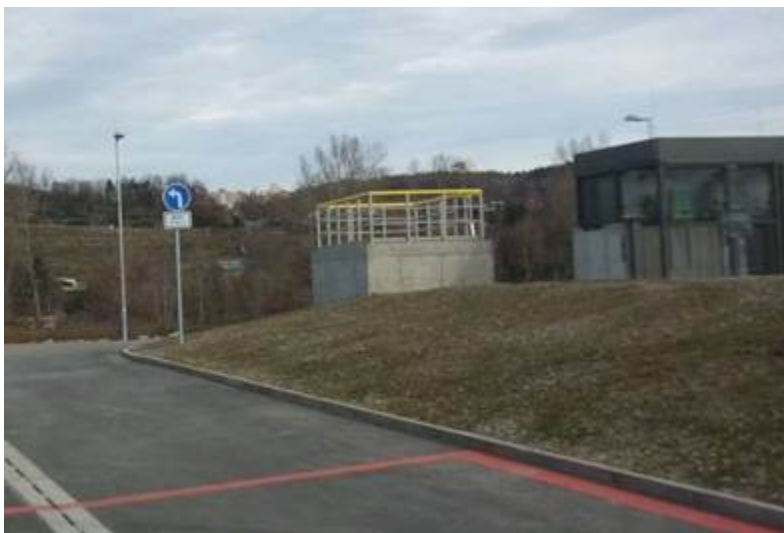
Nadzemní objekt nátoky na biologickou část NVL ÚČOV Praha je situován do severozápadního rohu podzemní částí NVL ÚČOV Praha. Vstup do nátoky je z horní části tohoto objektu. Vstup do nátoky je standardně uzamčen, v době terénního šetření však byl vstup možný. Na horní část nátoky je přístup pomocí žebříku a přes volně otevřenou branku. Celá horní část je oplocena. Výška objektu je cca 1,5 m nad terénem. Výška od horní hrany po vnitřní rošt nad nátokem je cca 4 m, do kterého je možné se po otevření propadnout.

Obr. č. 4: Nátok na biologickou část NVL ÚČOV Praha (foto: VÚBP, v. v. i.)

Jedná se o nebezpečí, které lze považovat za nebezpečí běžné, popřípadě související s průmyslovým či technologickým prostředím (v případě nebezpečí biologického), a to především v souvislosti s možností volného vstupu/propadu přímo nad prostor nátoky splaškové vody. Volný přístup (nezabezpečený poklop) byl zaznamenán v době terénního šetření. V této souvislosti lze očekávat až poškození s nutností lékařského ošetření, při nešťastném způsobu pádu pak až ošetření s nutností pobytu v nemocnici. Tento případ je však málo pravděpodobný a týká se především skupiny dětí na základní škole. Fatální následky taktéž nelze vyloučit. Za normálních okolností je vstup do prostoru strojovny VZT velmi obtížný.

V současnosti zde přímo nehrozí nebezpečí chemická ani biologická (viz poznámka pod čarou).

- Dořešit systém zákazu vstupu do prostoru nátoky na biologickou část NVL ÚČOV Praha, včetně monitoringu případné přítomnosti osob uvnitř nátoky.
